เรื่อง สรุปผลการตรวจเยี่ยมสถานประกอบการล้างมะพร้าว

สรุปผลการตรวจเยี่ยมสถานประกอบการล้างมะพร้าว

ภาพถ่ายการตรวจเยี่ยมสถานประกอบการล้างมะพร้าว
อำเภอเมือง ตำบลนางตะเคียน จังหวัดสมุทรสงคราม
ระหว่างวันที่ ๑๓ - ๑๕ มิถุนายน ๒๕๖๑

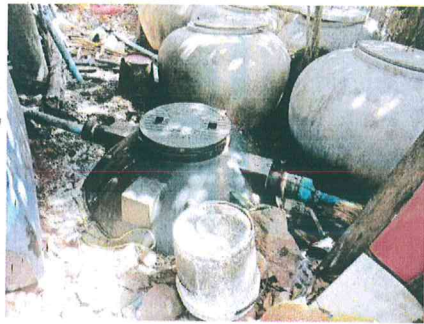
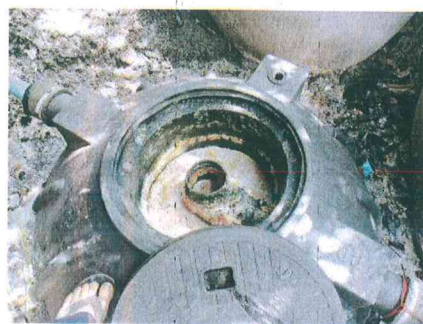
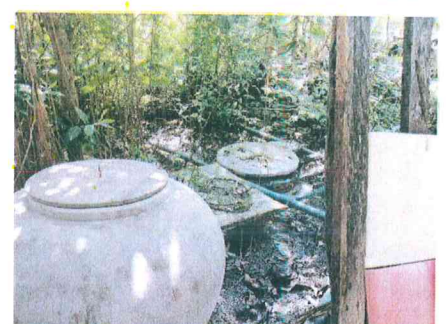
๑.๑ นางทิพย์วรรณ ดีรอด เลขที่ ๒๓ หมู่ ๒

๑.๑ นางทิพย์วรรณ ตีรอด เลขที่ ๒๓ หมู่ ๒ ใช้ระบบบำบัดน้ำเสียแบบถังสำเร็จรูป ต่อท่อระบายลงสู่พื้นดิน โดยภายในระบบบำบัดพบปริมาณไขมันตกค้างปริมาณมาก คณะผู้ตรวจจึงให้คำแนะนำว่าควรเพิ่มตะแกรงกรองก่อนปล่อยน้ำเสียเข้าสู่ระบบบำบัดสำเร็จรูป และควรหมั่นตัดไขมันออกอย่างสม่ำเสมอ รวมทั้งควรเพิ่มบ่อกรองในบ่อสุดท้ายก่อนปล่อยน้ำเสียลงสู่พื้นดิน

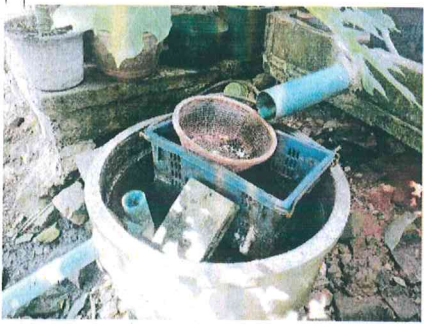
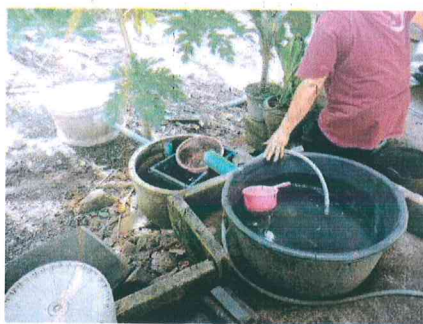
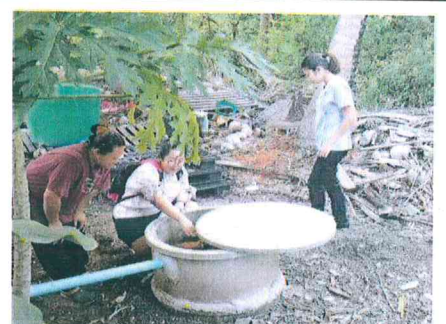
๑.๒ นางสมใจ ประชุมเงิน เลขที่ ๑๔๕/๒ หมู่ ๒ ใช้ระบบบำบัดน้ำเสียแบบบ่อดักไขมัน จำนวน ๑ บ่อ ต่อกับบ่อกรอง จำนวน ๑ บ่อ โดยจากการตรวจสอบพบว่าบ่อดักไขมันใช้งานได้ดี แต่บ่อกรองควรปรับปรุง เนื่องจากปริมาณตัวกลางในถังกรองมีปริมาณน้อย อีกทั้งท่อที่ต่อลงถังกรองอยู่ริมชิดขอบบ่อทำให้การกระจายของน้ำในบ่อกรองเป็นไปได้ไม่ดี ส่งผลให้ประสิทธิภาพการกรองลดลง คณะผู้ตรวจจึงให้คำแนะนำว่าควรเพิ่มตัวกลางในถังกรอง ต่อท่อส่งน้ำให้อยู่ตรงกลางของบ่อ และหาวัสดุแข็งวางไว้ตรงกลางยกสูงจากพื้น เพื่อให้ น้ำตกกระทบและเกิดการกระจายตัว พร้อมแนะนำให้หมั่นตัดไขมันในถังดักไขมันและทำความสะอาดตัวกลางในถังกรองอย่างสม่ำเสมอ

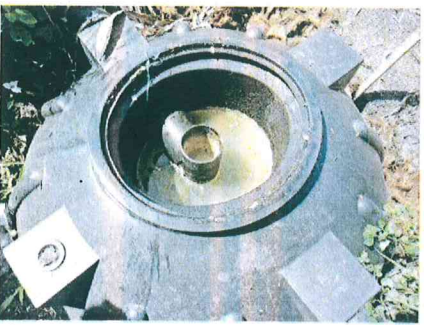
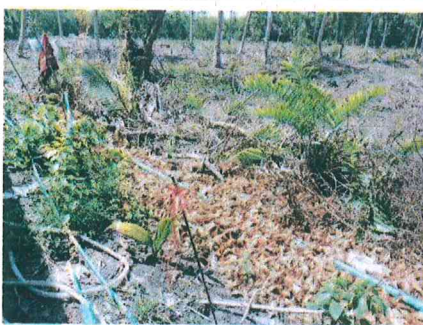
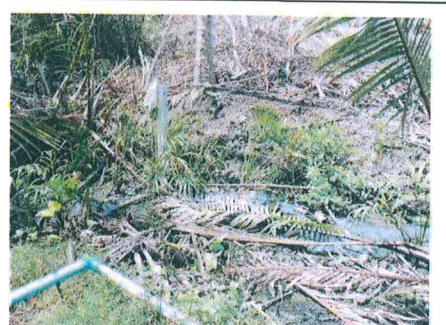
๑.๓ นายสนธยา ยิ้มเล่อ เลขที่ ๑๐๓/๑ หมู่ ๒ ใช้ระบบบำบัดน้ำเสียแบบถังสำเร็จรูป ต่อท่อปล่อยน้ำทิ้งผ่านกองกากมะพร้าว (ไยอ่อน) ซึ่งถูกถมในท้องร่อง และไหลลงสู่ร่องน้ำของพื้นที่ข้างเคียง โดยจากการตรวจสอบพบว่ากากมะพร้าวในท้องร่องไม่สามารถกรองไขมันได้อย่างมีประสิทธิภาพ พบไขมันลอยเป็นฝ้าในน้ำทิ้งปริมาณมาก คณะผู้ตรวจจึงแนะนำให้ก่อนปล่อยน้ำเสียลงสู่ระบบบำบัด ควรเพิ่มระยะเวลาการกักเก็บน้ำเสียในถังหมักมะพร้าวระยะหนึ่ง เพื่อให้ไขมันลอยตัวแยกจากน้ำ และตัดออกก่อน (เนื่องด้วยพื้นที่จำกัด ไม่สามารถทำบ่อดักไขมันแยกออกมาได้) ซึ่งเป็นการลดภาระของระบบบำบัด พร้อมควรติดตั้งถังกรองในบ่อสุดท้ายก่อนปล่อยน้ำทิ้งออกสู่แหล่งน้ำ

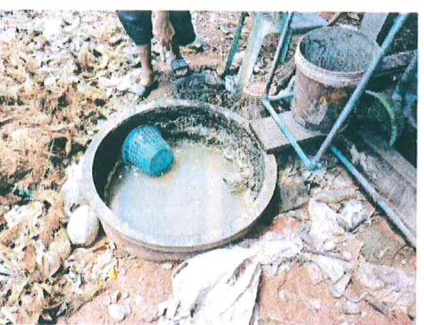
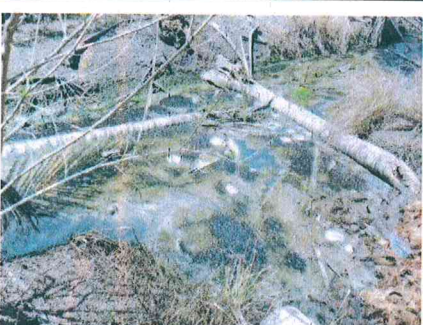
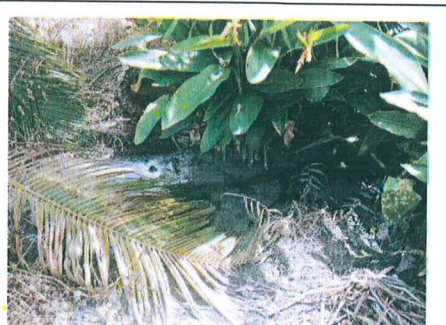
๑.๔ นายโกศล คุประสิทธิ์ เลขที่ ๔/๓ หมู่ ๗ ใช้ระบบบำบัดน้ำเสียแบบถังดักไขมัน จำนวน ๑ บ่อ ต่อเข้ากับระบบบำบัดน้ำเสียแบบถังสำเร็จรูป และปล่อยน้ำทิ้งลงสู่ท้องร่องในที่ดินของล้ง โดยจากการตรวจสอบพบว่าท่อส่งน้ำในถังดักไขมันถูกต่อตรงเข้ากับถังบำบัดน้ำเสีย และเมื่อตรวจสอบน้ำในท้องร่องพบว่า น้ำมีสีดำและพบไขมันลอยเป็นฝ้าปริมาณมาก โดยมีน้ำบางส่วนสามารถไหลผ่านไปยังร่องสวนของพื้นที่อื่นได้ คณะผู้ตรวจจึงให้คำแนะนำว่าควรปรับปรุงท่อในบ่อดักไขมันให้เป็นท่อสามทาง และเพิ่มถังกรองต่อจากระบบบำบัดน้ำเสียแบบถังสำเร็จรูป ก่อนปล่อยน้ำทิ้งลงสู่ท้องร่อง พร้อมขุดลอกท้องร่อง ไขมันตัดไขมันจากบ่อดักไขมัน และทำความสะอาดตัวกลางในถังกรองอย่างสม่ำเสมอ ทั้งนี้ ผู้ประกอบการสามารถเพิ่มขึ้นขั้นตอนการบำบัดน้ำเสียโดยการเติมอากาศด้วยเครื่องเติมอากาศ และ/หรือปลูกพืช เช่น พุทธรักษา กก แฝก ฐปฤษา ฯลฯ ในท้องร่อง เพื่อเพิ่มประสิทธิภาพในการบำบัดและทำให้คุณภาพน้ำทิ้งก่อนปล่อยออกสู่แหล่งน้ำธรรมชาติดีขึ้น

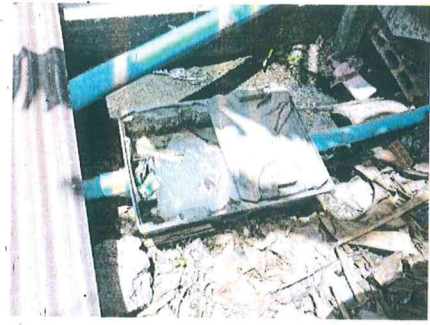
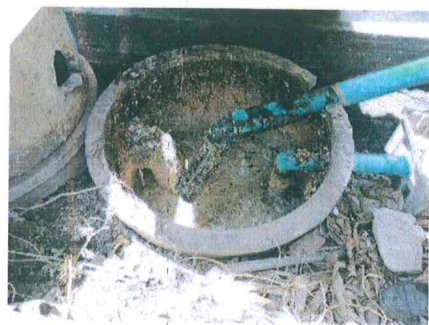
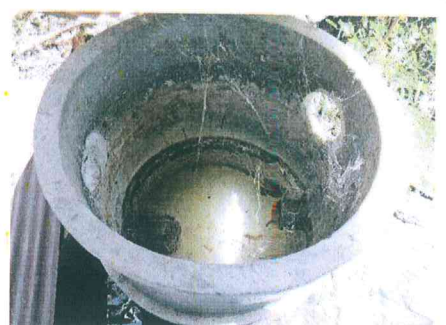
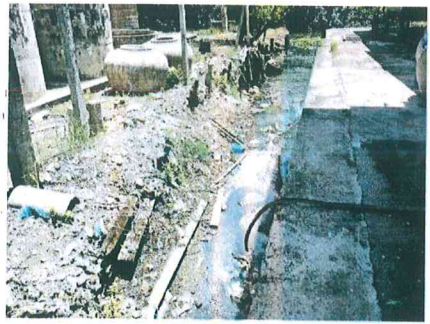
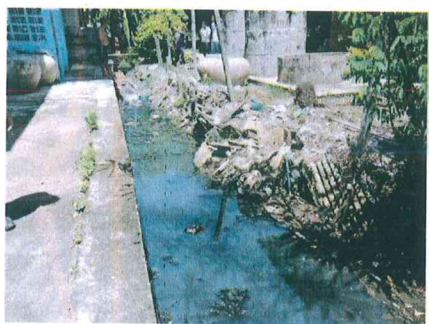
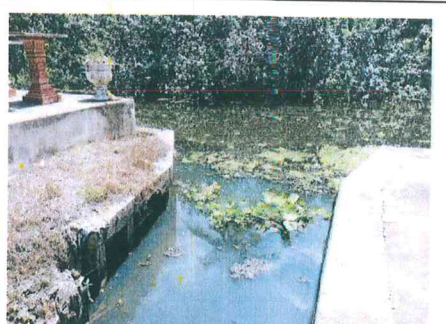
๑.๕ นายเอกพันธ์ สอนเทศ เลขที่ ๑๖/๒ หมู่ ๗ ใช้ระบบบำบัดน้ำเสียแบบถังดักไขมัน ขนาดเล็ก จำนวน ๑ บ่อ และขนาดใหญ่ จำนวน ๒ บ่อ ก่อนปล่อยน้ำทิ้งออกสู่แหล่งน้ำซึ่งติดกับคลองสาธารณะ โดยจากการตรวจสอบพบว่าไม่มีไขมันและขยะตกค้างในบ่อดักไขมันปริมาณมาก น้ำในแหล่งรองรับน้ำทิ้งมีสีดำ และพบไขมันลอยเป็นฝ้าอยู่บริเวณผิวน้ำ คณะผู้ตรวจจึงแนะนำให้หมั่นตัดไขมันและเศษขยะออกจากบ่อดักไขมัน

เพิ่มตะแกรงกรองก่อนปล่อยน้ำเข้าสู่บ่อตกไขมัน เปลี่ยนจากท่ออเป็นท่อสามทาง และเพิ่มบ่อกรอง ก่อนปล่อยน้ำออก ทั้งนี้ ควรตัดคราบไขมันและขยะที่ตกค้างอยู่ในแหล่งน้ำ พร้อมขุดลอกคลองเนื่องจากเกิดการสะสมของตะกอนไขมันหรือหากพบการสะสมของตะกอนในแหล่งน้ำ

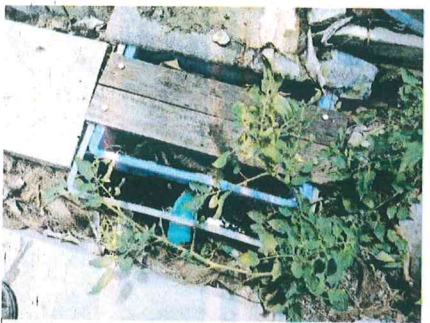
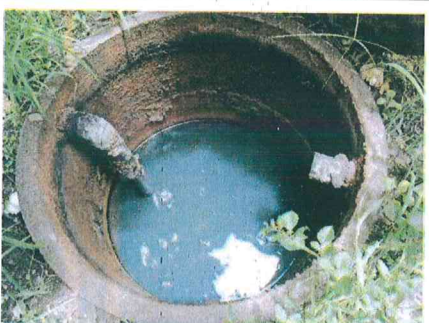
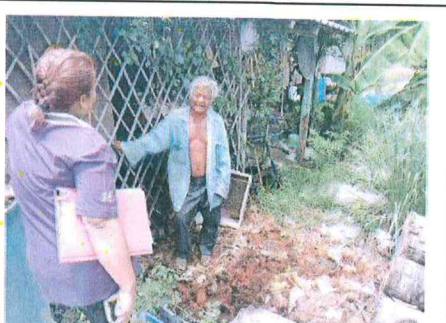
๑.๖ นางสาวนงลักษณ์ น้อมศิริ เลขที่ ๗๑/๑ หมู่ ๑ ใช้ระบบบำบัดน้ำเสียแบบบ่อตกไขมันจำนวน ๒ บ่อ โดยจากการตรวจสอบพบว่าน้ำเสียจะไหลผ่านตะแกรงกรองก่อนเข้าสู่บ่อตกไขมัน ภายในบ่อตกไขมันน้ำมีสีดำ และระดับน้ำในบ่อไม่สัมพันธ์กับระดับการวางแนวของท่อ ซึ่งจากการสอบถามพบว่า ลังมะพร้าวแห่งนี้หยุดดำเนินกิจการมาเป็นระยะเวลา ๖ เดือน คณะผู้ตรวจจึงแนะนำว่าหากจะดำเนินกิจการต่อควรเพิ่มบ่อกรองในบ่อสุดท้ายก่อนปล่อยน้ำออก และเปลี่ยนท่ออเป็นท่อสามทางซึ่งต้องอยู่ในระดับที่สามารถตกไขมันได้ พร้อมทั้งหมั่นตกไขมันในบ่อตกไขมัน และทำความสะอาดตัวกลางในบ่อกรองอยู่เสมอ

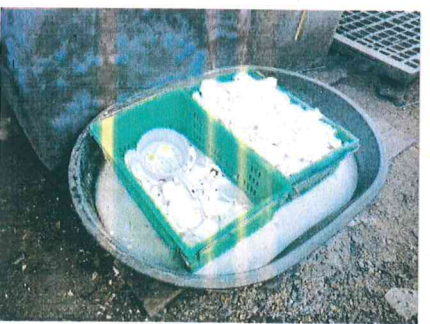
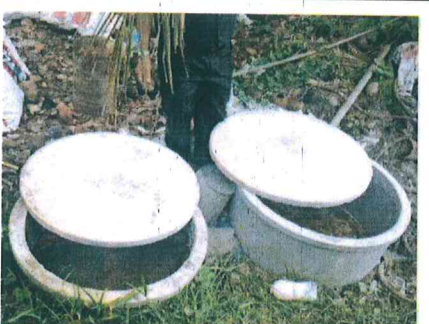
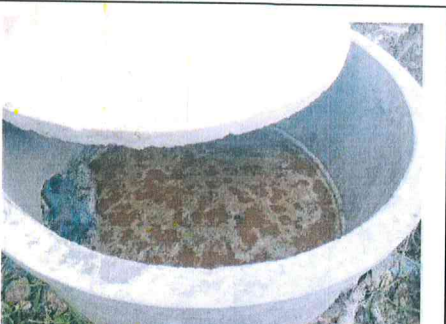
๑.๗ นางสาวรัศมี นุตรดิษฐ์ เลขที่ ๘๔/๑ หมู่ ๑

๑.๗ นางสาวรัศมี นุดรดิษฐ์ เลขที่ ๘๔/๑ หมู่ ๑ ใช้ระบบบำบัดน้ำเสียแบบบ่อตกไขมัน จำนวน ๒ บ่อ โดยจากการตรวจสอบพบว่ามีคราบไขมันตกค้างอยู่ในบ่อตกไขมัน ทั้งนี้ท่อส่งน้ำเสียจากบ่อตกไขมันบ่อที่ ๑ ไปยังบ่อที่ ๒ ใช้ท่อต่อตรงขนาดใหญ่ ส่งผลให้บ่อตกไขมันไม่สามารถบำบัดไขมันได้ตามวัตถุประสงค์ คณะผู้ตรวจจึงแนะนำว่าควรเพิ่มตะแกรงกรองก่อนปล่อยน้ำเข้าสู่บ่อตกไขมันบ่อที่ ๑ เพิ่มบ่อกรองในบ่อสุดท้ายก่อนปล่อยน้ำออก และลอกบ่อตกไขมันบ่อแรก เนื่องจากเจ้าของสถานประกอบการได้ทำการเติมเศษหิน ดิน และทรายลงไปยังบ่อ พร้อมทั้งหมั่นตกไขมันและทำความสะอาดตัวกลางในบ่อกรองอย่างสม่ำเสมอ

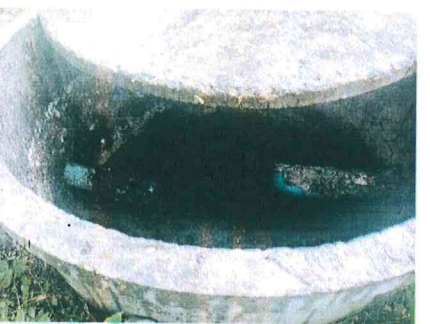
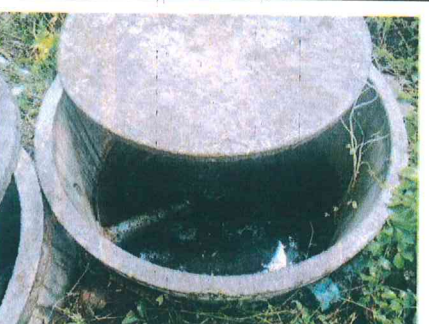
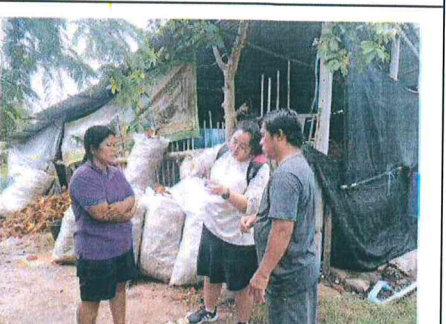
๑.๘ นางสาวนงลักษณ์ จันทร์ประเสริฐ เลขที่ ๓๑/๑ หมู่

๑.๘ นางสาวนงลักษณ์ จันทรประเสริฐ เลขที่ ๓๑/๑ หมู่ ๑ ใช้ระบบบำบัดน้ำเสียแบบบ่อตกไขมัน จำนวน ๒ บ่อ โดยจากการตรวจสอบพบว่าท่อส่งน้ำระหว่างบ่อตกไขมันบ่อที่ ๑ และบ่อที่ ๒ ถูกต่อแบบต่อตรง ส่งผลให้บ่อตกไขมันไม่สามารถบำบัดไขมันได้ตามวัตถุประสงค์ คณะผู้ตรวจสอบจึงแนะนำว่าควรปล่อยน้ำให้ไหลผ่านตะแกรงกรองก่อนปล่อยเข้าสู่บ่อตกไขมัน เปลี่ยนท่อส่งน้ำจากท่อตรงเป็นท่อสามทาง และเพิ่มบ่อกรองในบ่อสุดท้ายก่อนปล่อยน้ำออก พร้อมทั้งควรหมั่นตัดคราบไขมันและทำความสะอาดตัวกลางในบ่อกรองอย่างสม่ำเสมอ

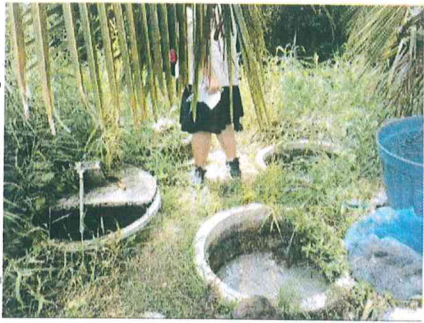
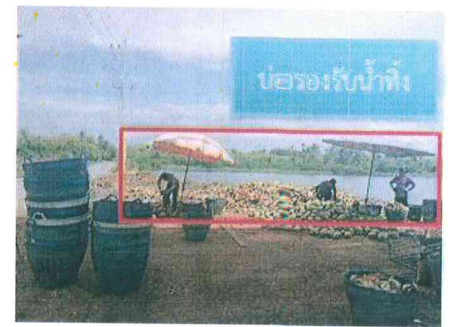
๑.๙ นางรำไพ เนียมเตียง เลขที่ ๖๙/๑ หมู่ ๑ ใช้ระบบบำบัดน้ำเสียแบบบ่อตกไขมัน จำนวน ๔ บ่อ และปล่อยน้ำทิ้งออกสู่น้ำของสถานประกอบการ โดยจากการตรวจสอบพบว่าน้ำเสียจะไหลผ่านสวิงก่อนเข้าสู่บ่อตกไขมันและพบไขมันตกค้างอยู่ในบ่อตกไขมันปริมาณปานกลาง แต่ท่อส่งน้ำระหว่างบ่อตกไขมันใช้ท่ออซึ่งอาจส่งผลให้น้ำไหลล้นท่วและบำบัดไขมันไม่ได้ตามวัตถุประสงค์ คณะผู้ตรวจจึงแนะนำว่าควรวางตำแหน่งของสวิงตกไขมันให้เหมาะสมกว่าปัจจุบัน เนื่องจากสวิงครึ่งหนึ่งจมอยู่ในบ่อตกไขมันซึ่งอาจทำให้เศษขยะและตะกอนขนาดใหญ่หลุดลอยไปอยู่ในถังตกไขมันได้ ทั้งนี้ควรเปลี่ยนจากท่ออมาเป็นท่อสามทาง เพิ่มบ่อกรองในบ่อสุดท้ายก่อนปล่อยน้ำออก หมั่นตัดคราบไขมัน และทำความสะอาดตัวกลางในถังกรองอย่างสม่ำเสมอ

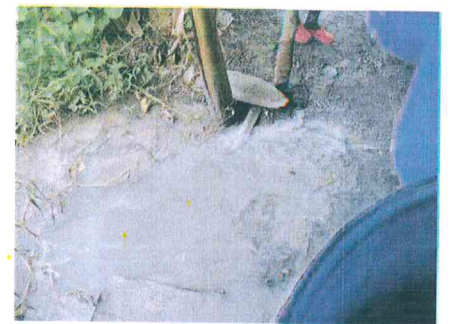
๑.๑๐ นายวินัย นิลเลียม เลขที่ ๑๑๗/๔ หมู่ ๑

๑.๑๐ นายวินัย นิลเยี่ยม เลขที่ ๑๑๗/๔ หมู่ ๑ ใช้ระบบบำบัดน้ำเสียแบบบ่อตกไขมัน จำนวน ๒ บ่อ ก่อนปล่อยน้ำซึมลงพื้นดิน โดยจากการตรวจสอบพบว่าถังตกไขมันไม่สามารถบำบัดน้ำเสียได้ เนื่องจากรางระบายน้ำก่อนปล่อยน้ำเสียเข้าสู่บ่อบำบัดมีขนาดเล็กและมีตะแกรงกรองปิดอยู่หน้าท่อส่งน้ำ ส่งผลให้น้ำซึ่งถูกเททิ้งไหลล้นไม่ลงสู่ระบบบำบัด เกิดเป็นชั้นตะกอนไขมันหนาคล้ายตะกอนโคลนปกคลุมพื้นดินและฝาบ่อตกไขมันเป็นบริเวณกว้าง ทั้งนี้คณะผู้ตรวจให้เจ้าของสถานประกอบการลอกตะกอนจนเผยให้เห็นฝาของบ่อบำบัด ซึ่งเมื่อเปิดฝาบ่อออกพบว่ามีน้ำเสียอยู่เต็มทั้ง ๒ บ่อ และพบไขมันตกค้างอยู่ในบ่อปริมาณมาก โดยไม่สามารถมองเห็นลักษณะของท่อส่งน้ำเสียระหว่างบ่อบำบัดได้ เนื่องจากน้ำท่วมเต็มบ่อ ซึ่งเมื่อสอบถามเจ้าของสถานประกอบการ เจ้าของสถานประกอบการไม่สามารถตอบข้อซักถามในเรื่องของลักษณะท่อได้ คณะผู้ตรวจจึงแนะนำให้สถานประกอบการปรับปรุงระบบบำบัดใหม่ทั้งหมด โดยให้ตัวอย่างแบบแปลนระบบบำบัดซึ่งอาจนำไปประยุกต์ให้เข้ากับการดำเนินกิจการของสถานประกอบการได้ในภายหน้าต่อไป

ภาพก่อนลอกตะกอนไขมัน ไม่สามารถมองเห็นระบบบำบัด น้ำถูกไหลนองไปกับพื้น (๑๓/๐๖/๖๑)

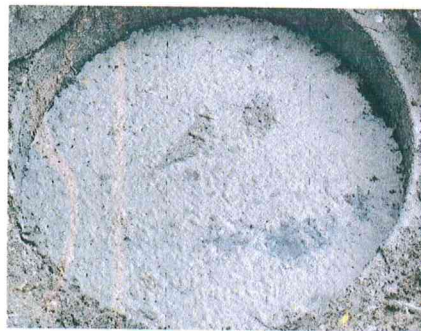
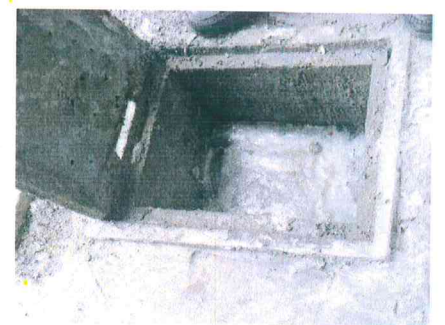
ภาพหลังลอกตะกอนไขมัน (๑๕/๐๖/๖๑)

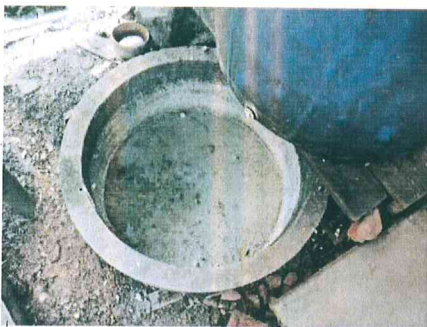
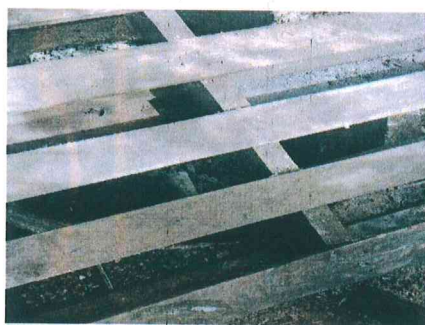
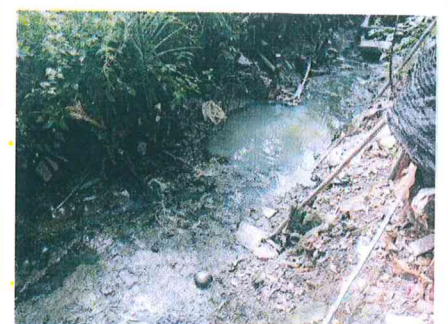
๑.๑๑ นายชิน ล้ำเลิศ เลขที่ ๙๖ หมู่ ๑ ใช้ระบบบำบัดน้ำเสียแบบบ่อดักไขมันจำนวน ๑ บ่อ ต่อ กับบ่อกรอง จำนวน ๑ บ่อ ก่อนปล่อยน้ำเสียออกสู่ท้องร่อง โดยจากการตรวจสอบพบว่ามีตะกอนตกค้างในบ่อดักไขมันปริมาณมาก ท้องร่องรองรับน้ำมีคราบไขมัน และน้ำมีสีคล้ำ คณะผู้ตรวจจึงแนะนำให้ควรปล่อยน้ำให้ไหลผ่านตะแกรงกรองก่อนปล่อยเข้าสู่บ่อดักไขมัน และควรเพิ่มบ่อดักไขมันอีก ๑ บ่อ ทั้งนี้บ่อกรองควรเพิ่มปริมาณตัวกลางให้มากขึ้น พร้อมทั้งหมั่นตักไขมันและทำความสะอาดตัวกลางในบ่อกรองอย่างสม่ำเสมอ

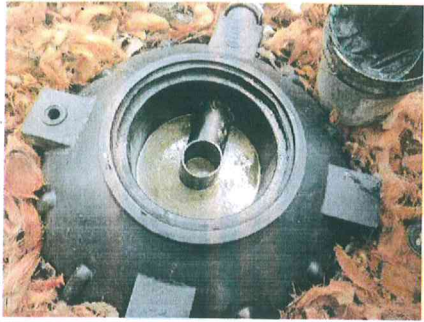
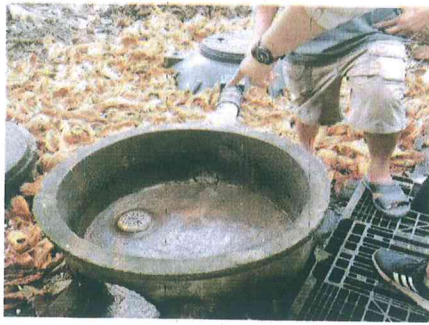
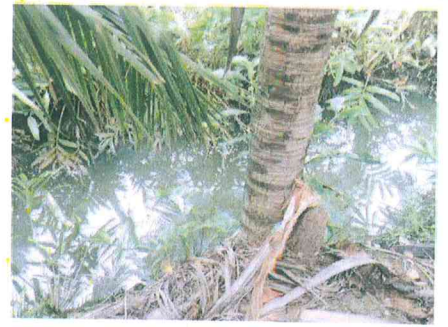
๑.๑๒ นายกิตติศักดิ์ หนูกระจ่าง เลขที่ ๒๓/๑ หมู่ ๑

๑.๑๒ นายกิตติศักดิ์ หนูกระจำง เลขที่ ๒๓/๑ หมู่ ๑ ใช้ระบบบำบัดน้ำเสียแบบถังสำเร็จรูป ก่อนปล่อยน้ำทิ้งสู่ท้องร่อง โดยการตรวจสอบพบว่าน้ำเสียจะไหลผ่านตะแกรงกรองก่อนไหลเข้าสู่ระบบถังบำบัดน้ำเสียสำเร็จรูป ซึ่งถังบำบัดอยู่ในสภาพใช้งานได้ดี ท้องร่องรองรับน้ำทั้งพบคราบไขมันเล็กน้อย อย่างไรก็ตาม เนื่องด้วยน้ำเสียจากกิจการล้างมะพร้าวมีน้ำมันและไขมันปริมาณสูง คณะผู้ตรวจจึงแนะนำให้ควรเพิ่มบ่อดักไขมันในบ่อแรกก่อนปล่อยน้ำเข้าสู่ถังบำบัดและเพิ่มบ่อกรองในบ่อสุดท้ายก่อนปล่อยน้ำออก

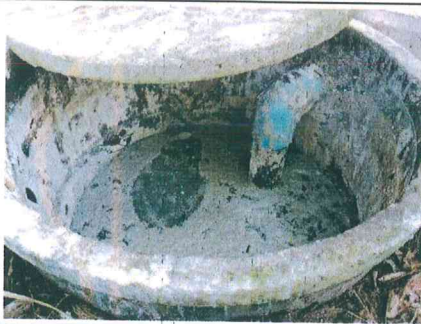
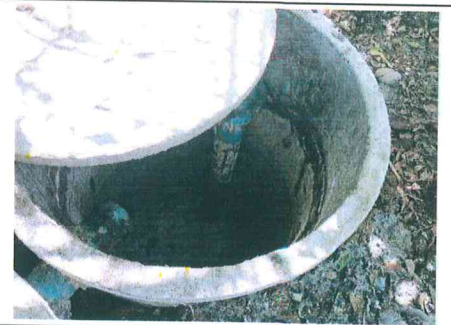
๑.๑๔ นายวิชาญ ขำเอก เลขที่ ๗๘/๑ หมู่ ๖ ใช้ระบบบำบัดน้ำเสียแบบบ่อดักไขมัน จำนวน ๒ บ่อ ก่อนปล่อยน้ำเสียลงสู่ท้องร่อง โดยจากการตรวจสอบพบว่าน้ำเสียจะไหลผ่านตะกร้ากรองก่อนเข้าสู่บ่อดักไขมัน ภายในบ่อดักไขมันพบไขมันตกค้างปริมาณมาก และท่อส่งน้ำระหว่างบ่อเป็นท่องอ คณะผู้ตรวจสอบจึงแนะนำให้ควรเปลี่ยนจากท่องอเป็นท่อสามทาง และเพิ่มบ่อกรองในบ่อสุดท้าย พร้อมทั้งควรหมั่นตักไขมันและทำความสะอาดตัวกลางในบ่อกรองอย่างสม่ำเสมอ

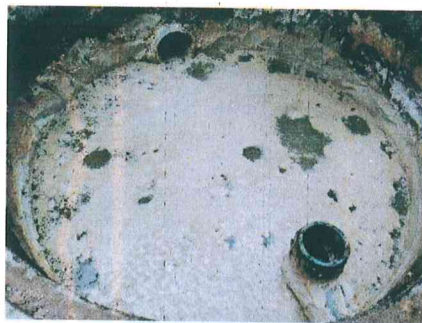
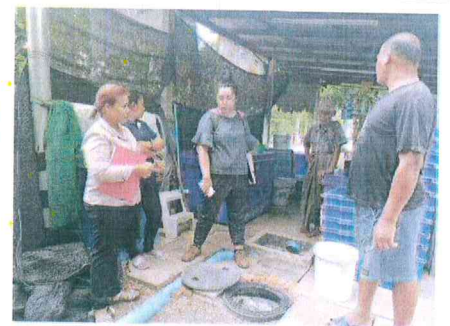
๑.๑๕ นายวิเชียร ขำเอก เลขที่ ๗๖/๖ หมู่ ๖ ใช้ระบบบำบัดน้ำเสียแบบบ่อดักไขมันจำนวน ๒ บ่อ ต่อกับระบบบำบัดน้ำเสียแบบถังสำเร็จรูป โดยจากการตรวจสอบพบว่าน้ำเสียจะไหลผ่านตะแกรงกรองก่อนไหลเข้าสู่ระบบบำบัด แต่ท่อส่งน้ำจากบ่อดักไขมันบ่อที่ ๒ ไปยังถังบำบัดใช้ท่องอ คณะผู้ตรวจสอบจึงแนะนำให้ควรเปลี่ยนจากท่องอมาเป็นท่อสามทาง และหมั่นตักไขมันออกจากบ่อดักไขมัน พร้อมทั้งควรตรวจสอบประสิทธิภาพการบำบัดของถังบำบัดสำเร็จรูปอยู่เสมอ

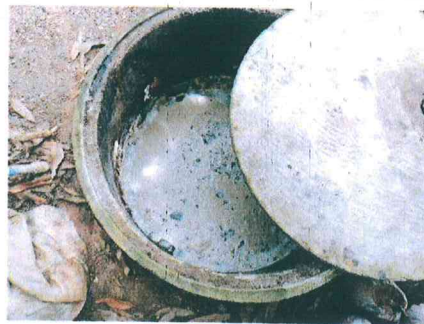
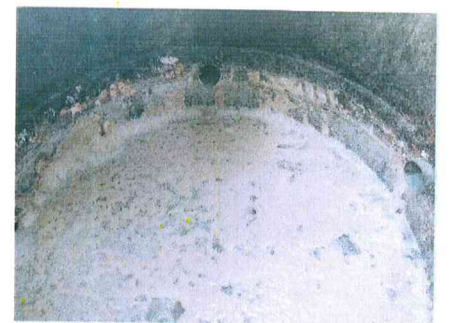
๑.๑๖ นางบุญชม สว่างอารมณ์ เลขที่ ๗๖/๓ หมู่ ๖ ใช้ระบบบำบัดน้ำเสียแบบบ่อดักไขมันจำนวน ๒ บ่อ และปล่อยน้ำทิ้งสู่แหล่งน้ำสาธารณะ โดยจากการตรวจสอบพบว่ามีไขมันตกค้างในบ่อดักไขมันปริมาณมากและท่อเชื่อมระหว่างบ่อดักไขมันบ่อที่ ๑ และบ่อที่ ๒ เป็นการต่อท่อแบบตรง ส่งผลให้บ่อดักไขมันไม่สามารถบำบัดไขมันได้ตามวัตถุประสงค์ คณะผู้ตรวจจึงแนะนำให้ควรปล่อยน้ำเสียผ่านตะแกรงกรองก่อนเข้าสู่บ่อดักไขมัน และต้องปรับท่อเชื่อมระหว่างบ่อดักไขมันให้เป็นท่อสามทาง รวมทั้งควรเพิ่มบ่อกรองในบ่อสุดท้ายก่อนปล่อยน้ำทิ้งออกสู่แหล่งน้ำธรรมชาติ ทั้งนี้ให้เจ้าของสถานประกอบการหมั่นตักไขมันและทำความสะอาดตัวกลางในบ่อกรองอย่างสม่ำเสมอ

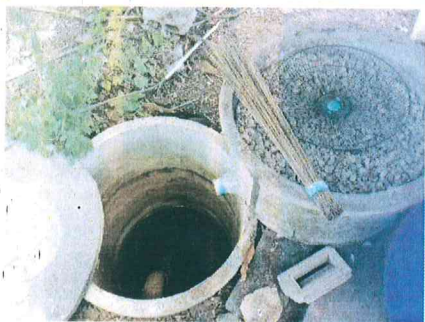
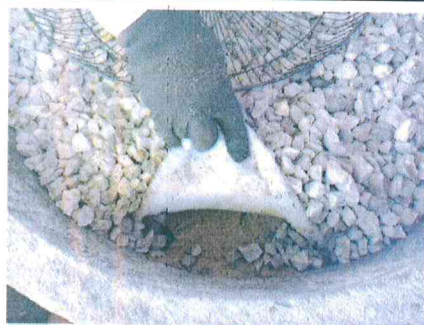
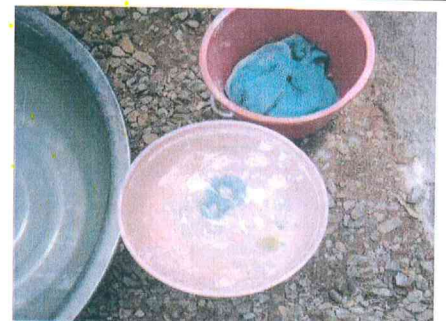
๑.๑๗ นางสาวสายพิน ทองกลิ่น เลขที่ ๙๑/๘ หมู่ ๖

๑.๑๗ นางสาวสายพิน ทองกลั่น เลขที่ ๙๑/๘ หมู่ ๖ ใช้ระบบบำบัดน้ำเสียแบบบ่อกรองและบ่อดักตะกอน ก่อนสูบน้ำไปทิ้งให้ไหลซึมลงสู่พื้นดิน โดยจากการตรวจสอบพบว่าน้ำเสียจากสถานประกอบการเป็นเพียงน้ำล้างมะพร้าวซึ่งไม่มีการแช่ทิ้งไว้ ทำให้น้ำเสียที่เกิดขึ้นมีปริมาณของไขมันและไขมันน้อย และจากการสูบน้ำในบ่อดักตะกอนพบว่าน้ำมีลักษณะใส ไม่มีกลิ่น คณะผู้ตรวจจึงให้คำแนะนำว่าให้หมั่นทำความสะอาดของตัวกลางในบ่อกรอง และเฝ้าระวังลักษณะของน้ำทิ้งที่ออกจากระบบหากมีลักษณะต่างไปจากปกติ

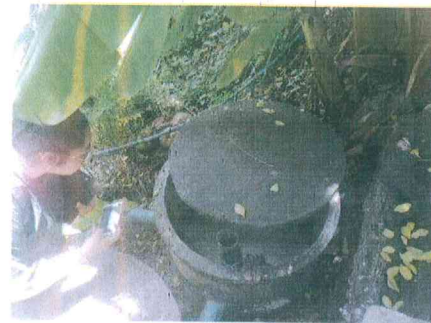
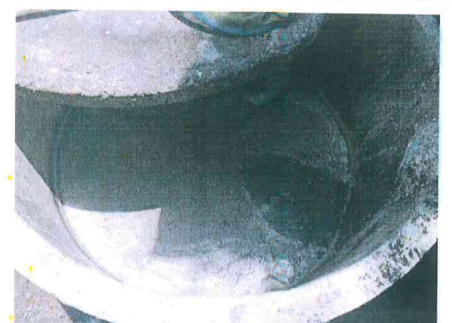
๑.๑๘ นางชด มีทองคำ เลขที่ ๘๐/๓ หมู่ ๖ ใช้ระบบบำบัดน้ำเสียแบบบ่อดักไขมันจำนวน ๒ บ่อ โดยจากการตรวจสอบพบว่าน้ำเสียจะไหลผ่านตาข่ายกรองก่อนไหลเข้าสู่บ่อดักไขมัน ภายในบ่อดักไขมันพบไขมันตกค้างปริมาณมาก และท่อภายในบ่อดักไขมันที่ ๒ ซึ่งเป็นท่อปล่อยน้ำออกเป็นท่องอ คณะผู้ตรวจจึงให้คำแนะนำว่าควรเปลี่ยนจากท่องอเป็นท่อสามทาง พร้อมทั้งควรหมั่นตักไขมันอยู่เสมอ

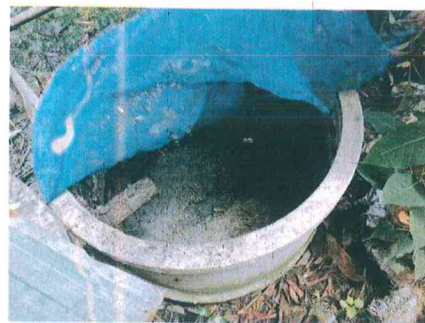
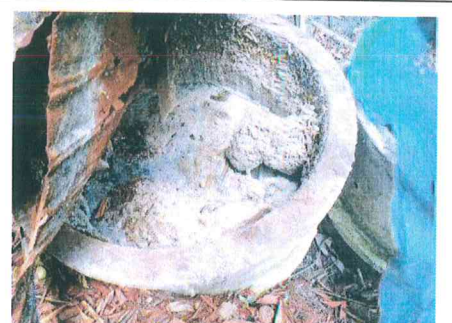
๑.๑๙ นางสาวบุบผา ขวัญเนตร เลขที่ ๔๑/๑ หมู่ ๖ ** เจ้าของสถานประกอบการวางแผนปิดกิจการ

๑.๑๙ นางสาวบุบผา ขวัญเนตร เลขที่ ๔๑/๑ หมู่ ๖ เลิกกิจการ และกำลังวางแผนเปิดกิจการอีกครั้งในพื้นที่อื่น ทั้งนี้ คณะผู้ตรวจจึงให้ตัวอย่างแบบแปลนระบบบำบัดซึ่งอาจนำไปประยุกต์ให้เข้ากับการดำเนินกิจการของสถานประกอบการได้ในภายหน้าต่อไป

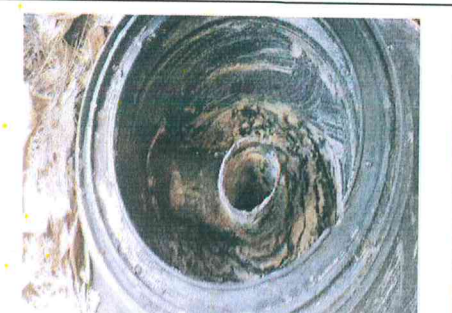
๑.๒๕ นางเกศรินทร์ สินธุ์ลอม เลขที่ ๖๖ หมู่ ๒

๑.๒๕ นางเกศรินทร์ สินธุ์ฉลอง เลขที่ ๖๖ หมู่ ๒ ใช้ระบบบำบัดน้ำเสียแบบถังสำเร็จรูป ก่อนปล่อยสู่พื้นดิน โดยจากการตรวจสอบพบว่าภายในถังบำบัดสำเร็จรูปมีน้ำเสียเหลือน้อยมาก ส่วนตัวกลางในระบบถูกปกคลุมด้วยไขมันปริมาณมาก ซึ่งอาจส่งผลให้จุลินทรีย์ในระบบตาย และบำบัดน้ำเสียไม่ได้ตามวัตถุประสงค์ คณะผู้ตรวจจึงแนะนำให้ควรเพิ่มตะแกรงกรองและบ่อดักไขมันก่อนปล่อยน้ำเข้าสู่ถังบำบัดสำเร็จรูป และไม่ควรปล่อยให้ถังบำบัดไม่มีน้ำหล่อเลี้ยงในระบบ เนื่องจากแรงดันจากภายนอกอาจบีบอัดให้ถังบำบัดเสียรูปทรง เกิดความเสียหาย ทั้งนี้เมื่อสร้างบ่อดักไขมันเสร็จควรหมั่นตัดไขตกอย่างสม่ำเสมอ

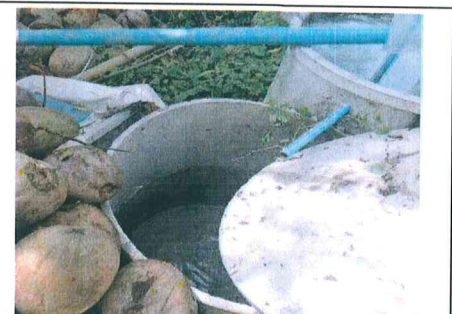
๑.๒๗ นางสาวบงอร คงชีพ เลขที่ ๑๓๒/๒ หมู่ ๓

๑.๒๗ นางสาวบังอร คงชีพ เลขที่ ๑๓๒/๒ หมู่ ๓ ใช้ระบบบำบัดน้ำเสียแบบบ่อกอง ต่อกับบ่อดักไขมัน และบ่อบำบัด โดยจากการตรวจสอบพบว่าถังไขมันและตะกอนพร้าวดกค้างในบ่อกองปริมาณมาก ภายในบ่อดักไขมันพบไขมันปริมาณน้อย และลักษณะน้ำในบ่อบำบัดมีความขุ่นและกลิ่นเล็กน้อย คณะผู้ตรวจจึงให้คำแนะนำว่าควรปรับปรุงบ่อกอง โดยจัดเรียงชั้นกรองให้เหมาะสม และอาจตั้งน้ำพักไว้ในถังแخمะพร้าวให้ไขมันแยกตัวออกจากน้ำ และตัดไขมันออกก่อนปล่อยน้ำเข้าสู่บ่อกอง เพื่อลดการอุดตันในบ่อกอง พร้อมทั้งหมั่นทำความสะอาดตัวกลางในบ่อกองและตัดไขมันในบ่อดักไขมันอยู่เสมอและหมั่นสังเกตลักษณะของน้ำในบ่อบำบัดด้วยว่ามีลักษณะเปลี่ยนแปลงไปจากปกติหรือไม่

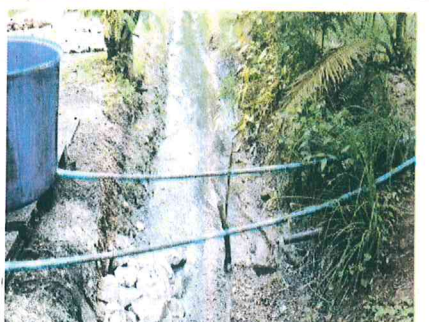
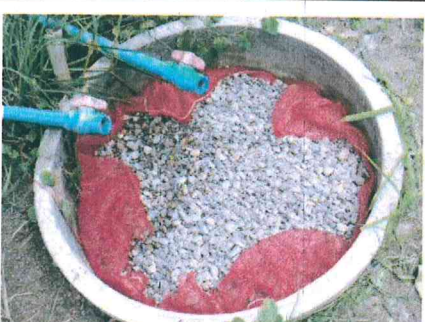
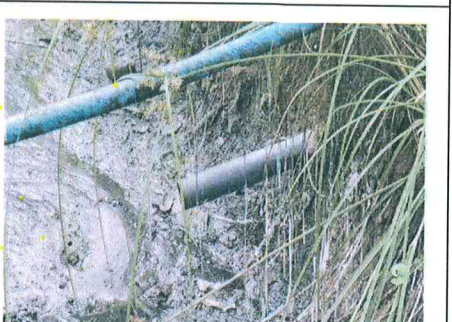
๑.๒๘ นายสำเริง เกตุทอง เลขที่ ๕๑/๒ หมู่ ๔ ใช้ระบบบำบัดน้ำเสียแบบบ่อกองและปล่อยน้ำลงสู่ท้องร่องของสถานประกอบการ โดยจากการตรวจสอบพบว่าลักษณะน้ำในท้องร่องมีสีคล้ำและมีตะกอนไขมันสะสมในผิวหน้าของชั้นโคลน คณะผู้ตรวจจึงให้คำแนะนำว่าควรเพิ่มบ่อดักไขมันก่อนปล่อยน้ำเข้าสู่บ่อกอง ส่วนท้องร่องควรมีการขุดลอกเนื่องจากเกิดการสะสมของตะกอน และหลังจากขุดลอกอาจปลูกพืช เช่น พุทธรักษา กก แฝก ฐปถาษี ฯลฯ เพื่อเพิ่มประสิทธิภาพในการบำบัดและทำให้คุณภาพน้ำที่ก่อนปล่อยออกสู่แหล่งน้ำธรรมชาติดีขึ้น

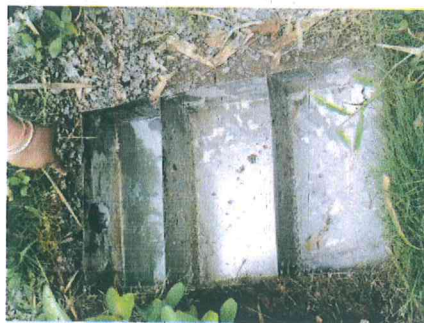
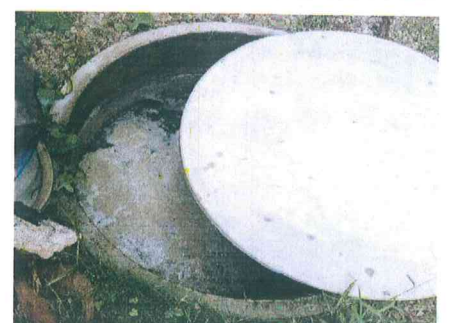
๑.๒๙ นางสาวกมลวรรณ อยู่ร่วม เลขที่ ๓๑ หมู่ ๕ ใช้ระบบบำบัดน้ำเสียแบบบ่อดักไขมันบ่อเล็กจำนวน ๑ บ่อ และบ่อใหญ่ จำนวน ๑ บ่อ ต่อเข้ากับบ่อบำบัด จำนวน ๑ บ่อ โดยจากการตรวจสอบพบว่าบ่อดักไขมันบ่อเล็กมีความลึกประมาณ ๓๐ เซนติเมตร มีแผ่นแบ่งส่วนภายในทำหน้าที่คล้ายตะแกรงกรอง และต่อท่อตรงเข้ากับบ่อดักไขมันบ่อที่ ๒ ส่วนบ่อดักไขมันบ่อที่ ๒ นั้น ก็ต่อท่อตรงเข้าสู่บ่อบำบัดเช่นกัน ซึ่งจากลักษณะที่กล่าวมาในช่วงต้นนี้ ทำให้บ่อดักไขมันไม่สามารถดักไขมันได้ตามวัตถุประสงค์ โดยภายในบ่อบำบัดพบไขมันตกค้างปริมาณค่อนข้างมาก จากการสอบถามเจ้าของสถานประกอบการพบว่ากำลังจะปรับปรุงบ้านและเปลี่ยนสถานที่ทำมะพร้าว ซึ่งจะทำการบำบัดน้ำเสียใหม่อีกครั้ง คณะผู้ตรวจจึงให้คำแนะนำเจ้าของสถานประกอบการให้ดำเนินการในเบื้องต้นก่อนทำระบบใหม่ว่า ควรก็เก็บน้ำเสียในถังแخمะพร้าวให้ไขมันแยกตัวออกจากน้ำและ

ดักไขมันออกก่อนปล่อยเข้าสู่บ่อดักไขมัน เนื่องจากในปัจจุบันบ่อดักไขมันบ่อที่ ๑ ไม่สามารถดักไขมันได้ (บ่อมีความตื้น ลึกประมาณ ๓๐ เซนติเมตร ไม่สัมพันธ์กับปริมาณน้ำที่ปล่อยเข้าสู่ระบบ แต่สามารถใช้กรองสารแขวนลอยขนาดใหญ่ได้) ส่วนท่อควรเปลี่ยนเป็นท่อสามทาง และควรหมั่นตัดคราบไขมันอย่างสม่ำเสมอ พร้อมทั้งให้ตัวอย่างแบบแปลนระบบบำบัดซึ่งอาจนำไปประยุกต์ให้เข้ากับการดำเนินงานกิจการของสถานประกอบการได้ใน ภายหน้าต่อไป

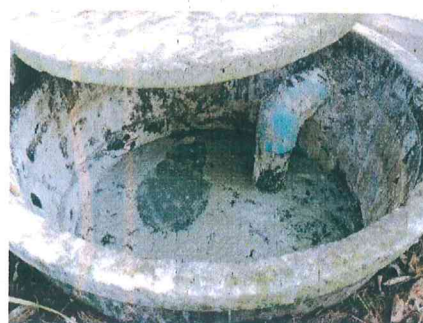
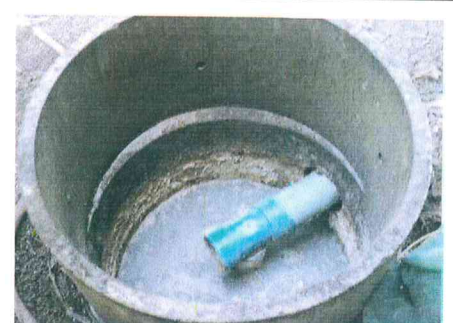
๒.๑ สถานประกอบการส่วนใหญ่ท่อต่อตรงระหว่างบ่อดักไขมันบ่อที่ ๑ และบ่อที่ ๒ และ/หรือ ต่อท่อตรงระหว่างบ่อดักไขมันกับบ่อซึม และ/หรือต่อท่อตรงระหว่างบ่อดักไขมันกับถังบำบัดน้ำเสียสำเร็จรูป ส่งผลให้ระบบไม่สามารถดักไขมันได้ตามวัตถุประสงค์

๒.๒ สถานประกอบการส่วนใหญ่ท่อต่อระหว่างบ่อบำบัดแทนการใช้ท่อสามทาง ซึ่งอาจส่งผลให้น้ำเสียในระบบไหลล้นท่วจร ระยะเวลาการกักเก็บน้ำในบ่อดักไขมันไม่มากพอ และส่งผลให้ไขมันหลุดไปกับน้ำที่ผ่านการบำบัด

ต่อท่อตรงหรือใช้ข้องอ

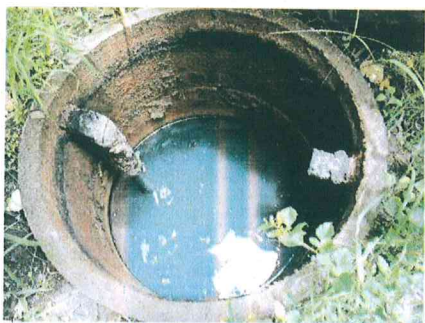
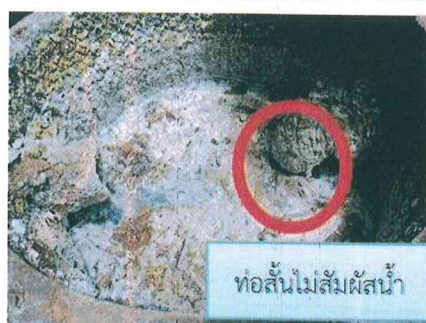
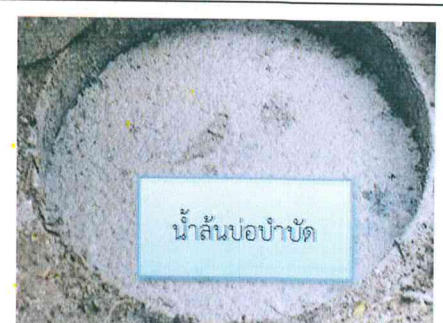
๒.๓ สถานประกอบการสร้างระดับท่อส่งน้ำระหว่างบ่อ รวมถึงขนาดของบ่อบำบัดไม่สัมพันธ์กับปริมาณน้ำเสียที่เกิดขึ้นในแต่ละวัน ส่งผลให้ระบบไม่สามารถบำบัดน้ำเสียได้ตามวัตถุประสงค์ ยกตัวอย่างเช่น หากปริมาณน้ำเสียมากเกินกว่าความสามารถในการรองรับน้ำของระบบจะส่งผลให้ระยะเวลาการกักเก็บน้ำในระบบไม่มากเพียงพอ หรือหากปริมาณน้ำเสียที่เข้าระบบน้อยเกินไปก็จะส่งผลให้น้ำเสียตกค้างในระบบ เกิดการสะสมของสารอินทรีย์ในระบบปริมาณสูง ค่าออกซิเจนละลายน้ำไม่เพียงพอต่อการย่อยสลายแบบใช้ออกาศ จุลินทรีย์กลุ่มไม่ใช้ออกซิเจนเริ่มย่อยสลายแบบไร้อากาศ ทำให้น้ำเสียเกิดกลิ่นเหม็นและมีสีดำ

การวางระดับท่อและขนาดของบ่อบำบัดไม่สัมพันธ์กับปริมาณน้ำเสีย

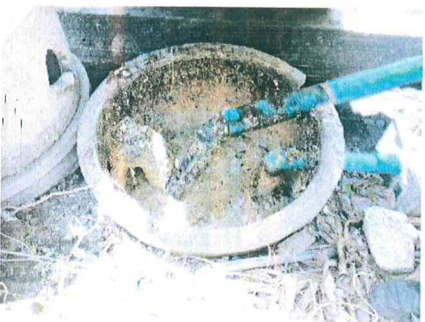
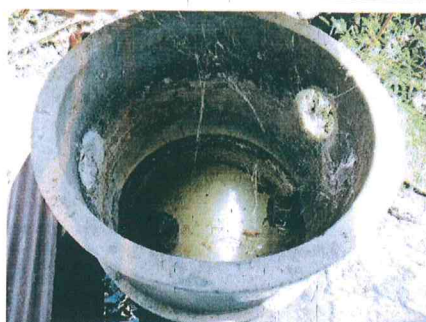
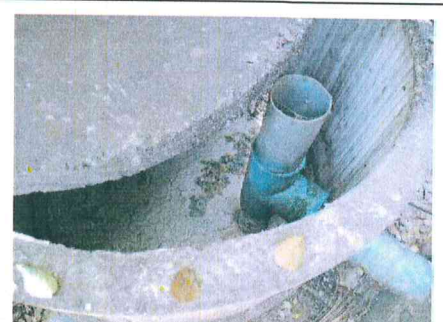
๒.๙ ระบบบำบัดน้ำเสียส่วนใหญ่ขาดการดูแลรักษาให้อยู่ในสภาพพร้อมใช้งาน

ขาดการดูแลรักษา

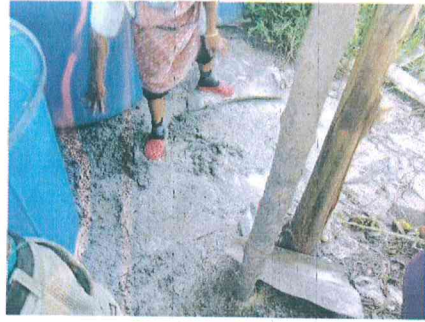
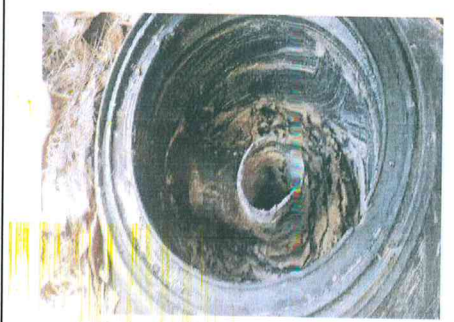
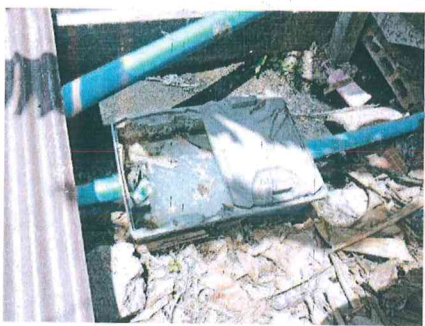
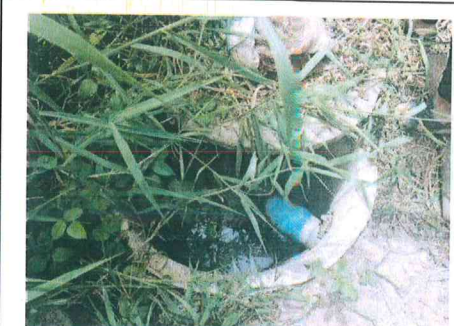
ขาดการดูแลรักษา (ต่อ)
