เรื่อง สรุปผลการตรวจเยี่ยมสถานประกอบการล้างมะพร้าว

สรุปผลการตรวจเยี่ยมสถานประกอบการล้างมะพร้าว

ภาพถ่ายการตรวจเยี่ยมสถานประกอบการล้างมะพร้าว
อำเภอเมือง ตำบลนางตะเคียน จังหวัดสมุทรสงคราม
ระหว่างวันที่ ๑๓ - ๑๕ มิถุนายน ๒๕๖๑

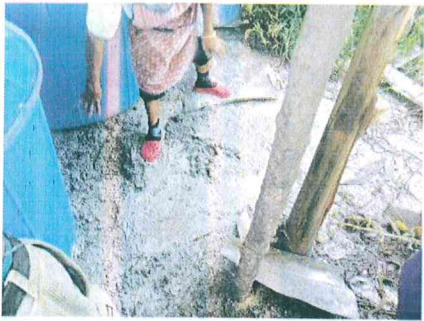
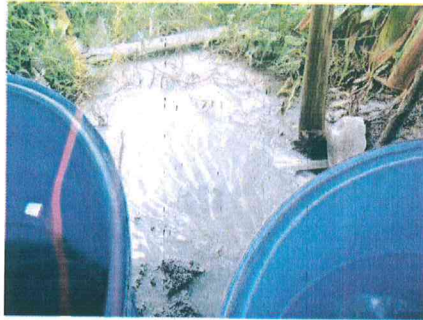
๑.๑๐ นายวินัย นิลเลียม เลขที่ ๑๑๗/๔ หมู่ ๑

ภาพก่อนลอกตะกอนไขมัน ไม่สามารถมองเห็นระบบบำบัด น้ำถูกไหลนองไปกับพื้น (๑๓/๐๖/๖๑)

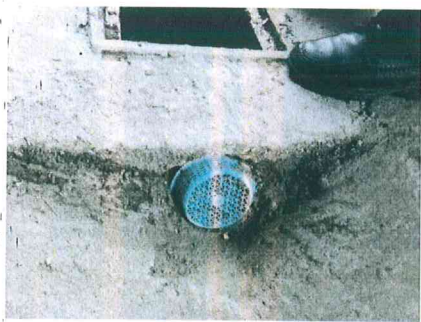
ภาพหลังลอกตะกอนไขมัน (๑๕/๐๖/๖๑)

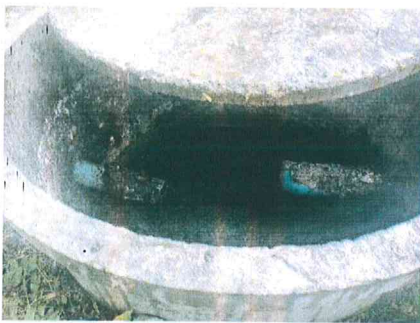
ต่อท่อตรงหรือใช้ข้องอ

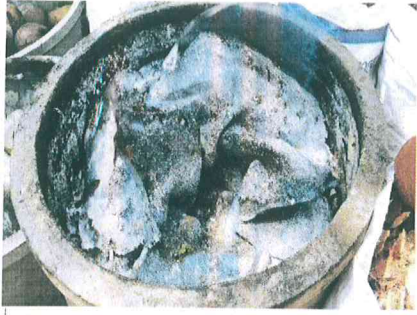
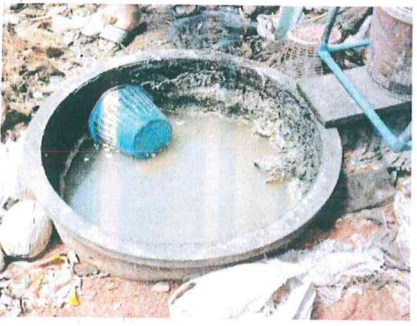
ขาดการดูแลรักษา

ขาดการดูแลรักษา (ต่อ)
